### ҐРУНТОВО-ГЕОМОРФОЛОГІЧНІ УМОВИ ФОРМУВАННЯ ТА ЗБЕРЕЖЕННЯ ЗМІЇНИХ ВАЛІВ ЗЕМЛЯНИХ СПОРУД ТИПУ ЗМІЄВИХ ВАЛІВ ЯК ОБ'ЄКТА КУЛЬТУРНОЇ ТА ПРИРОДНОЇ СПАДЩИНИ УКРАЇНИ

**Kuzmenko I.S., Dmytrenko O.V., Kovalyova S.P., Basmat V.S., Pogorila L.P. Soil-geomorphological conditions for the formation and preservation of eastern structure of Zmiievi Valy type as an object of cultural and natural heritage of Ukraine**

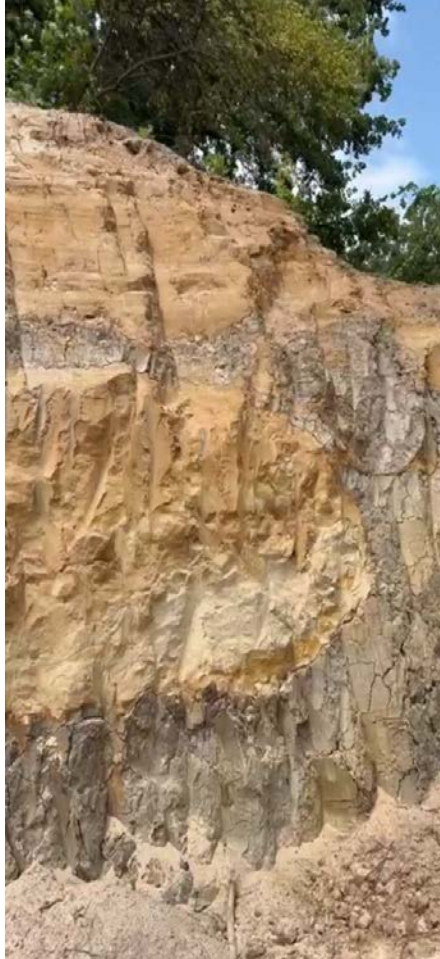
комплексу і рівномірна шарова побудова дозволили з високою ймовірністю припустити штучне походження вищезазначеної земляної споруди та її належність до системи Змієвих валів і використати як зручну модель для подальшого дослідження та моніторингу (рис. 1).

*Рис. 1. Грунтовий профіль Змієвого Валу в розрізі*

32 мг/кг, що дещо вище порівняно з нижчими шарами. За кольором і структурою (рис. 1) цей шар є продуктом тривалого ґрунтоутворення під впливом рослинності. Підвищений вміст рухомої сірки (26,1 мг/кг) і високий рівень мікроелементів (Cu, Co) можуть свідчити про активні біогеохімічні процеси. Незважаючи на це, загальна родючість поверхневого шару оцінюється як низька через дефіцит азоту та фосфору.

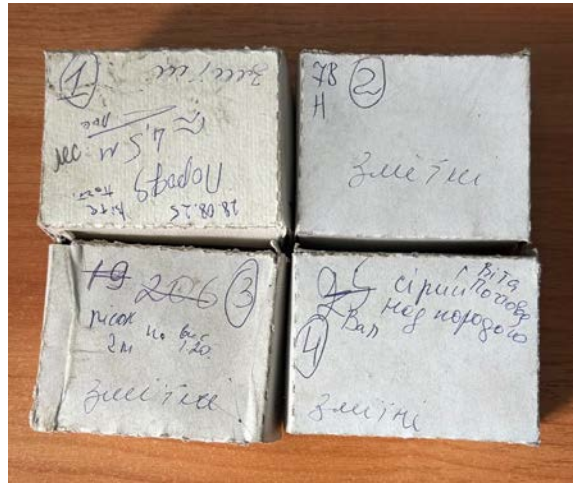
Для дослідження ґрунтово-геоморфологічних умов формування Змієвих валів було проаналізовано чотири зразки, відібрані з різних морфологічних частин споруди. Візуальні особливості зразків (рис. 2–3) свідчать про наявність шаруватої будови валу: верхній шар має темно-сірий колір і щільну структуру з вмістом органічних речовин, тоді як середні та нижчі горизонти характеризуються світло-жовтими, піщаними та суглинковими відмінами з різною щільністю і ступенем ущільнення.

Рис. 2. Зразки ґрунту пронумеровані та розміщені у робочих контейнерах

Зразок № 3/25 (піщаний шар на висоті 1,2 м). Зразок має світло-жовтий колір і сипучу текстуру (рис. 2), що підтверджує його піщаний характер. рН – 5,6 (слабокислий), сума увібраних основ лише 1,0 ммоль/100 г. Вміст гумусу – 0,1%, фосфору – 20 мг/кг, калію – 34 мг/кг. Такий склад свідчить про низьку буферну здатність і схильність до ерозійних процесів. Високий вміст рухомої сірки (9,5 мг/кг) і кобальту вказує на природну мікроелементну неоднорідність. Цей горизонт, ймовірно, виконує роль конструктивного шару валу, що забезпечує дренаж та стабільність схилів.

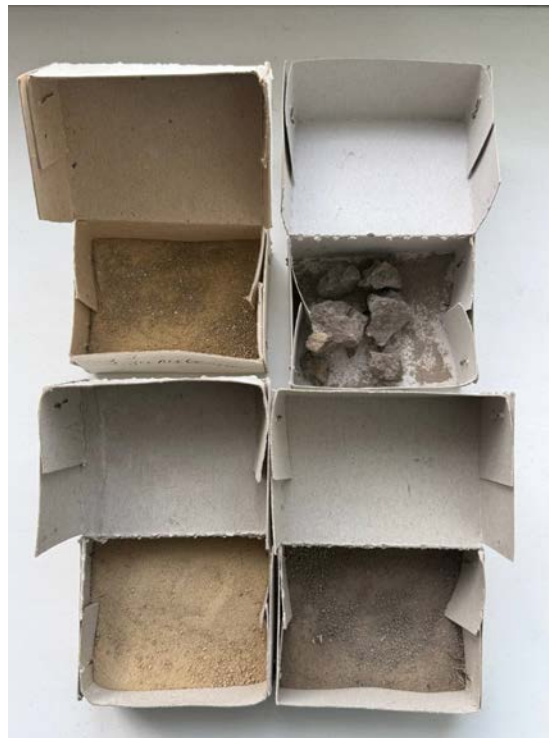
Рис. 3. Структура відібраного ґрунту
